## IX. LAUFENDE ERHALTUNGSARBEITEN

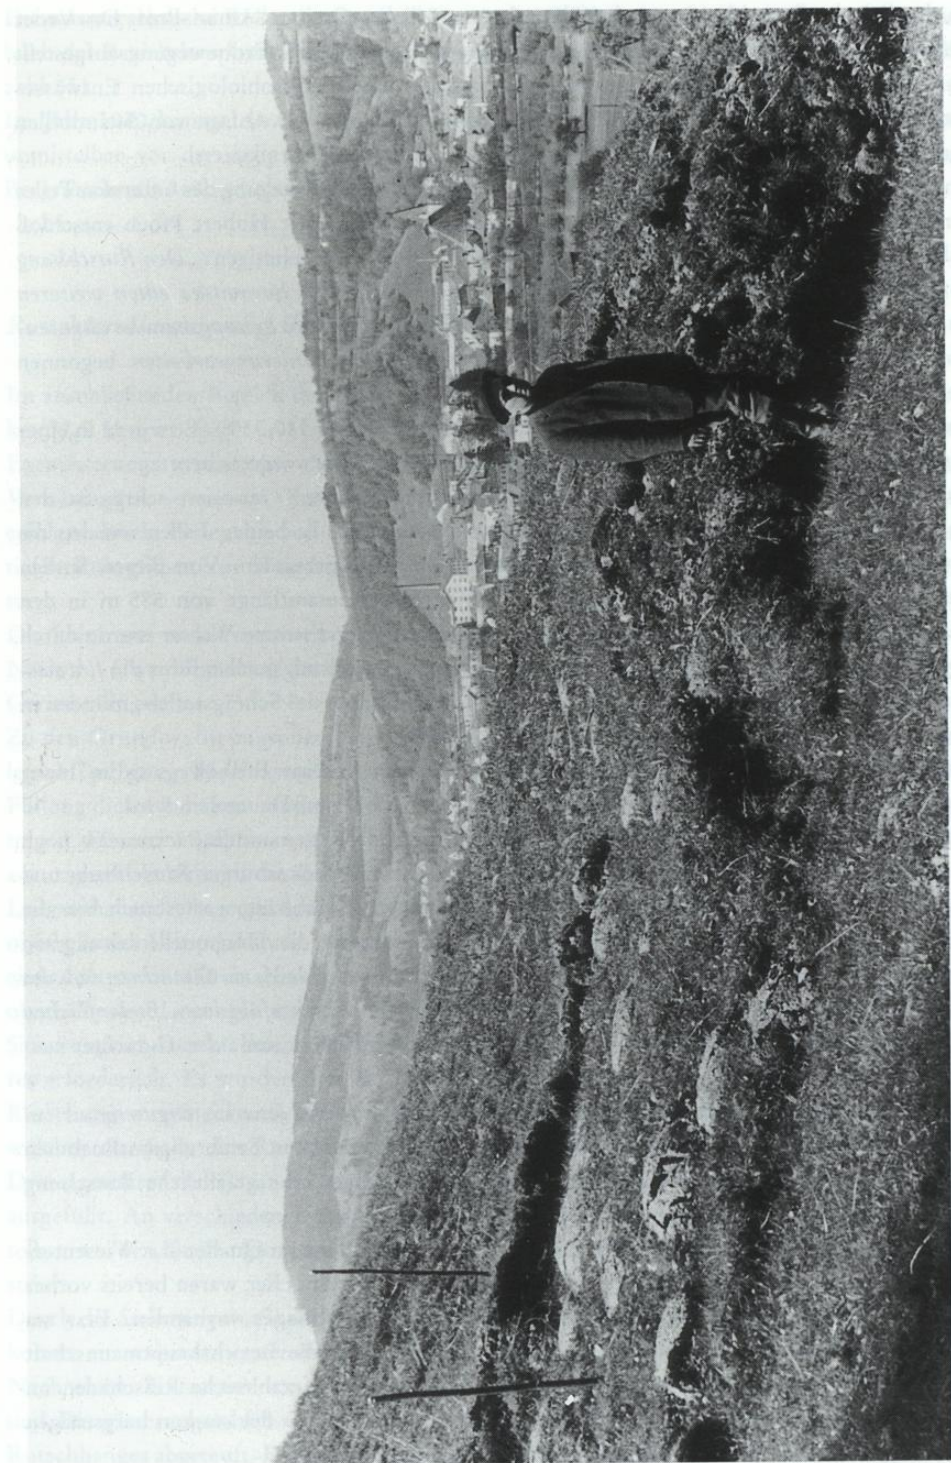
Bergutsch bei Wilhelmsburg/Traisen

Im gleichen Jahr wurden bei der Kanalbegehung nächst dem *Einsteigturm 80 bei Wilhelmsburg*, zwischen km 111,3 bis km 111,4, Profilrisse festgestellt. Vermutlich waren sie durch den Erddruck einer total durchnässten Teichmulde entstanden. Die anstehenden Wässer wurden abgeleitet.

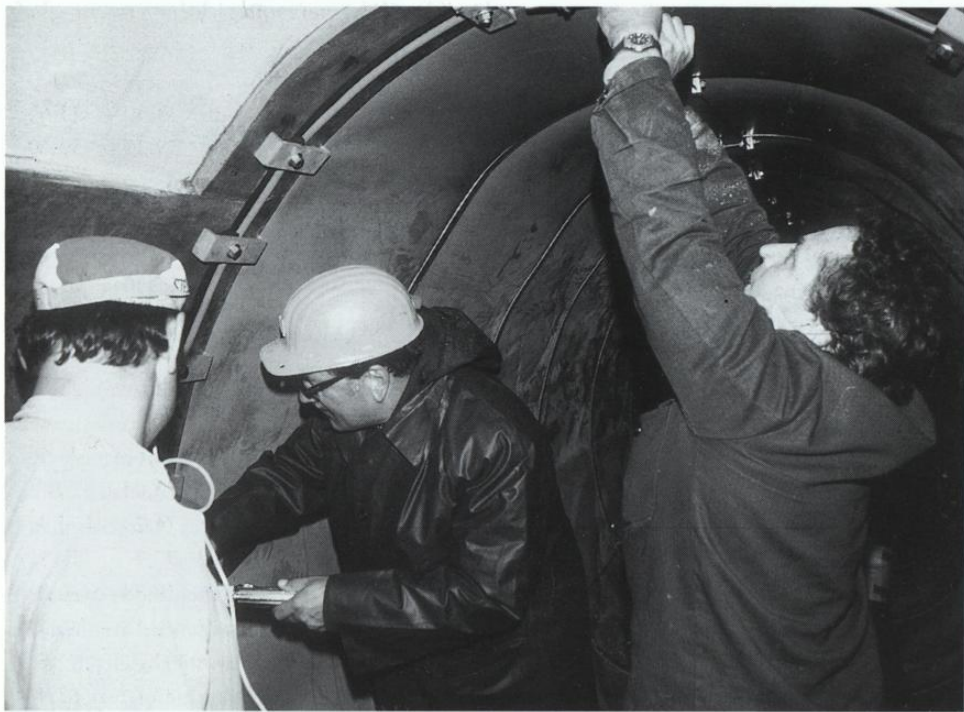
Scheibbs – provisorische Sicherung mit Kunststoffolie

Den Bestand bedrohende Schäden am Leitungskanal entstanden auch am Rutschhang bei Station 65,627 bis 65,687 der II. Wiener Hochquellenleitung, unterhalb der vorhin erwähnten Siedlungsbauten in Scheibbs.

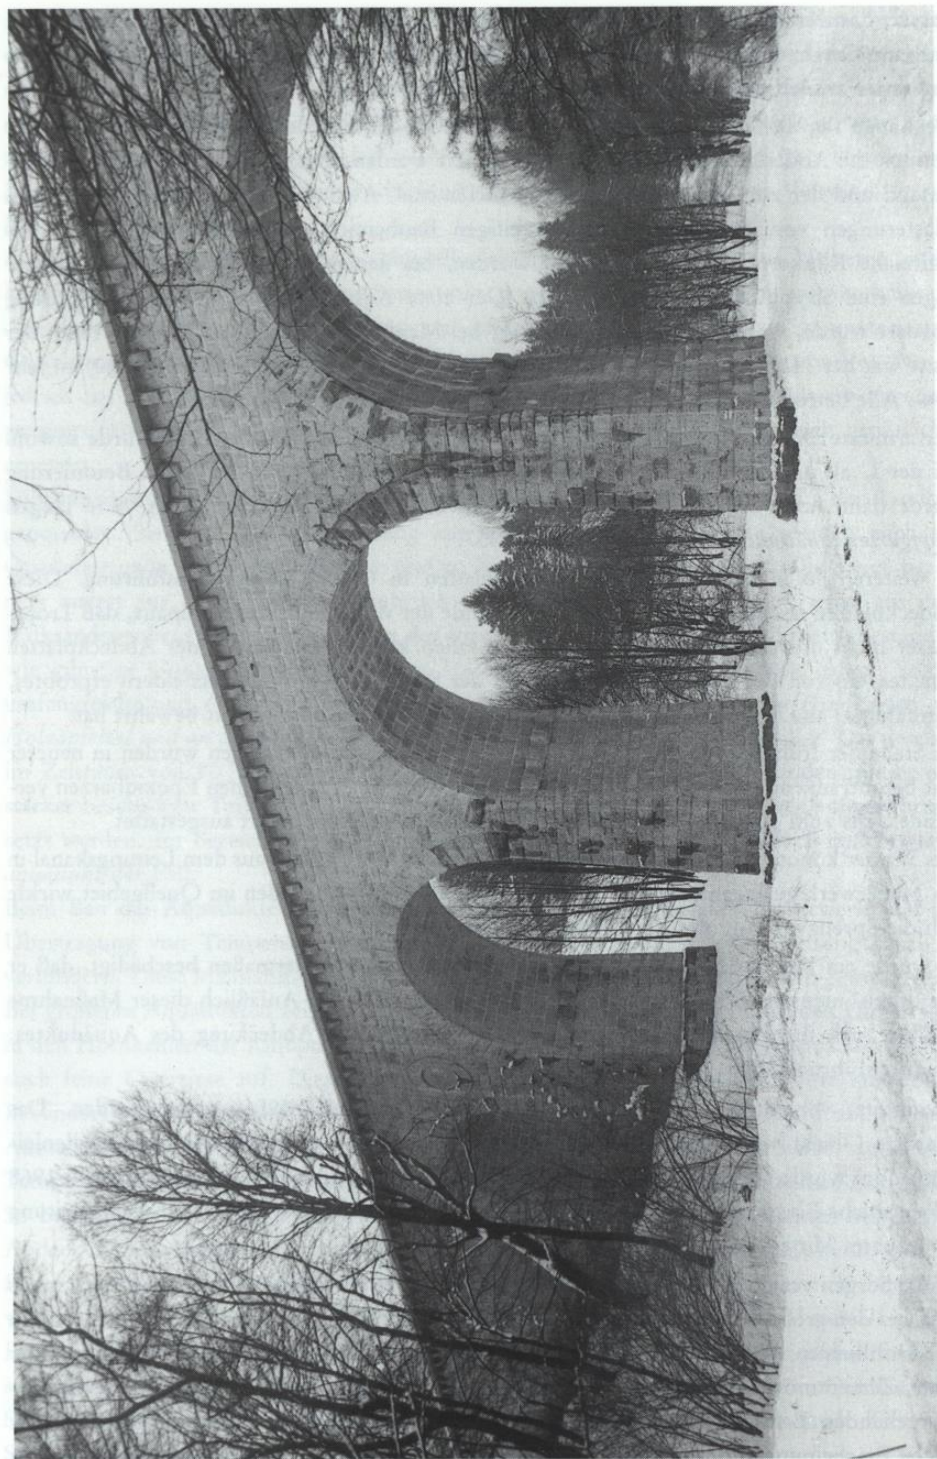
Eichgraben aqueduct

So wurde ein Pfeiler des 156 m langen *Eichgrabenaquäduktes* dermaßen beschädigt, daß er nur durch intensive Zementinjektionen saniert werden konnte. Anlässlich dieser Maßnahme erfolgte auch die gänzliche Neuherstellung der schadhaften Abdeckung des Aquäduktes; Baudurchführung 1968.

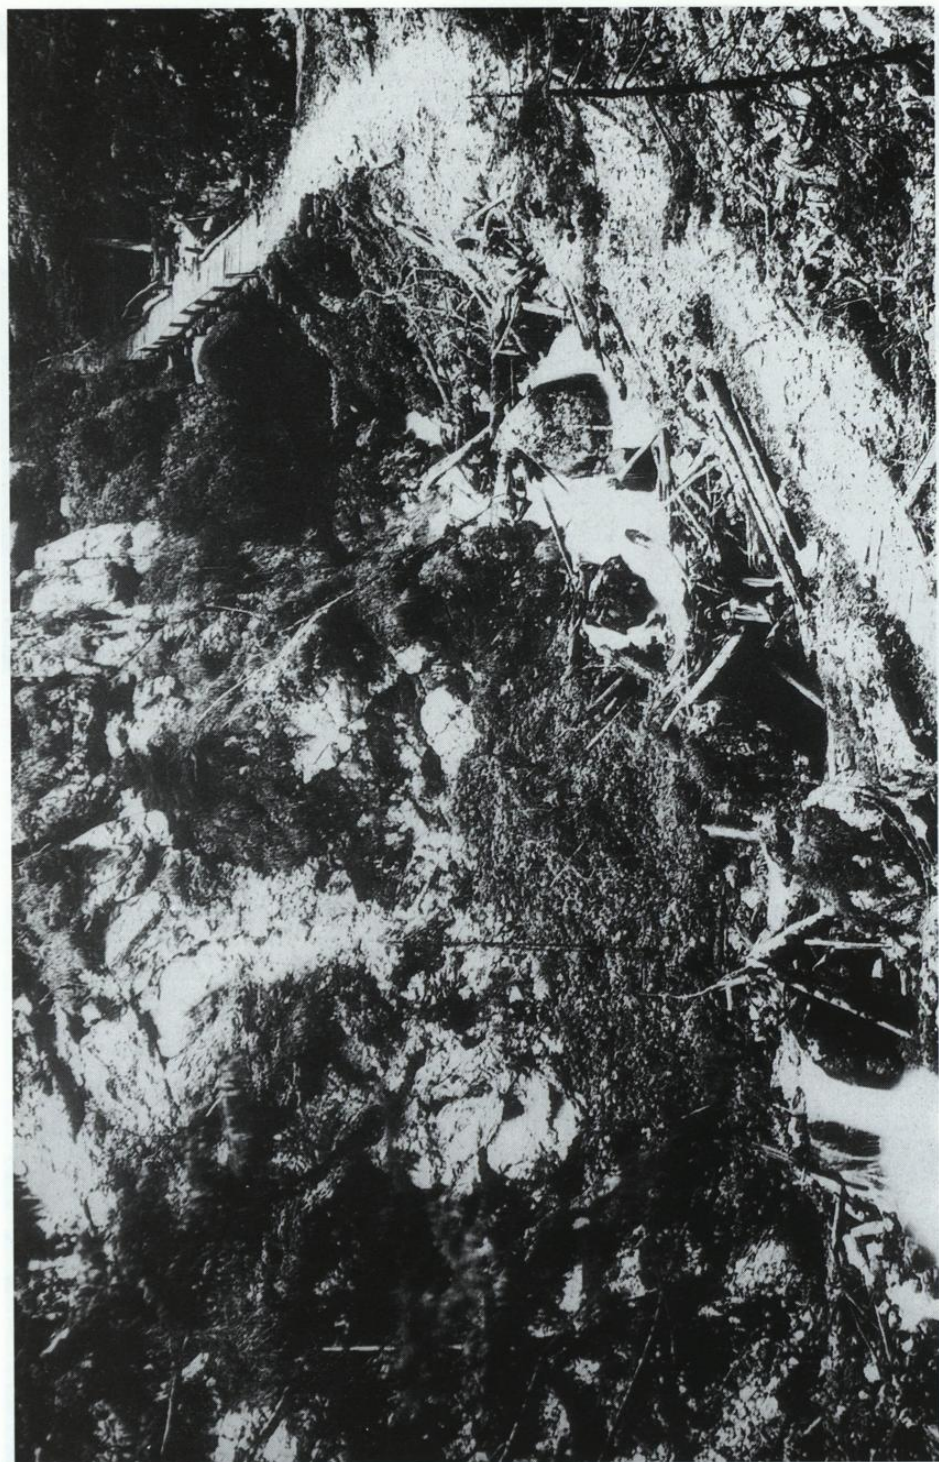
Vom Unwetter 1965 zerstörter Steig

Für Wildalpen war aber ein Unwetter im Juni dieses Jahres viel verhängnisvoller, denn es hatte *verheerende Schäden im Bereich der Schreierklamm* zur Folge. Der Zugangssteig zu den Quellen und deren Einzugsgebiet wurde gänzlich zerstört und von einer Mure weggerissen. Die Wassermassen kolkten die Klamm tief aus und legten Teile des NW 500 Rohrstranges zwischen den Wasserkammern „R“ und „S“, am rechten Ufer des Schreierbaches frei. Die Rohrleitung war damit in ihrem Bestand äußerst gefährdet. Die Geröll-, Schotter- und Blockmassen wurden zum größten Teil vor der Einmündung des Schreierbaches in den Hinterwildalpenbach abgelagert und vermurten den Zugang zum Kraftwerk bei der „S“-Kammer. Sofort nach dem Unwetter begannen die Aufräumarbeiten bei der „S“-Kammer und dem Kraftwerk „S“. Der gefährdete Rohrstrang wurde durch schwere Blockmauern entlang des Wildbachbettes abgesichert. Die freigelegten Rohre unterbaute man mit Beton und stellte das Planum sowie den Zugang bis zur „R“-Kammer wieder her.

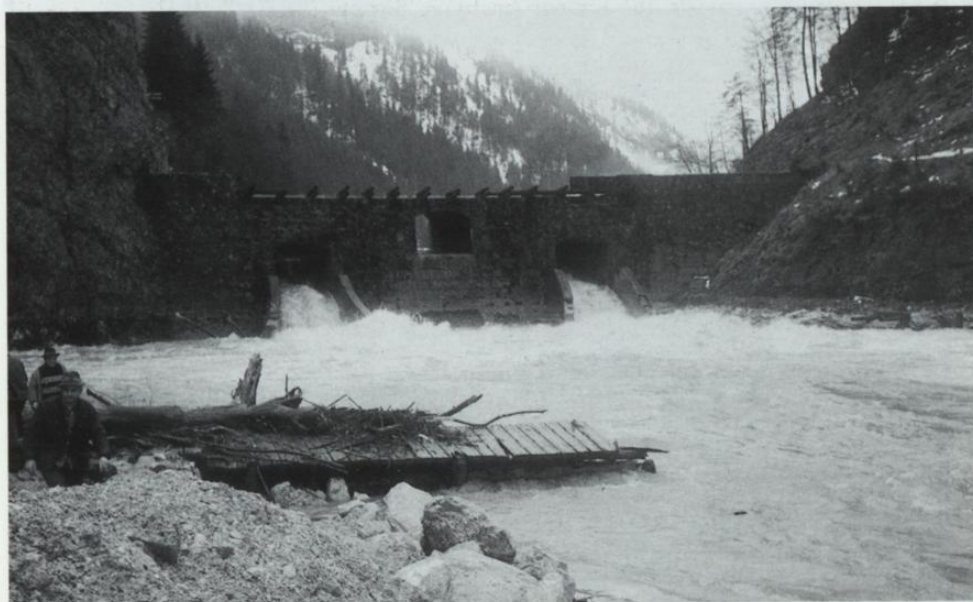
Preszenyklausen: Zerstörung des Vorwehres durch Hochwasser, 1974

Weitere Erhebungen ergaben, daß sich bis zum Juli 1970, als Folge der vielen Hochwässer, unmittelbar vor dem Klauskörper, flußabwärts ein 7 m tiefer Kolk gebildet hatte. Er hatte weitere 10 m flußabwärts noch 6 m, nach 40 m gleichmäßig abnehmend noch 1 m Tiefe.
