# WIENER FENSTER

Gestaltung und Erhaltung

**Werkstattbericht Nr. 140**

Stadtentwicklung Wien, Magistratsabteilung 18 - Stadtentwicklung und Stadtplanung  
www.stadtentwicklung.wien.at

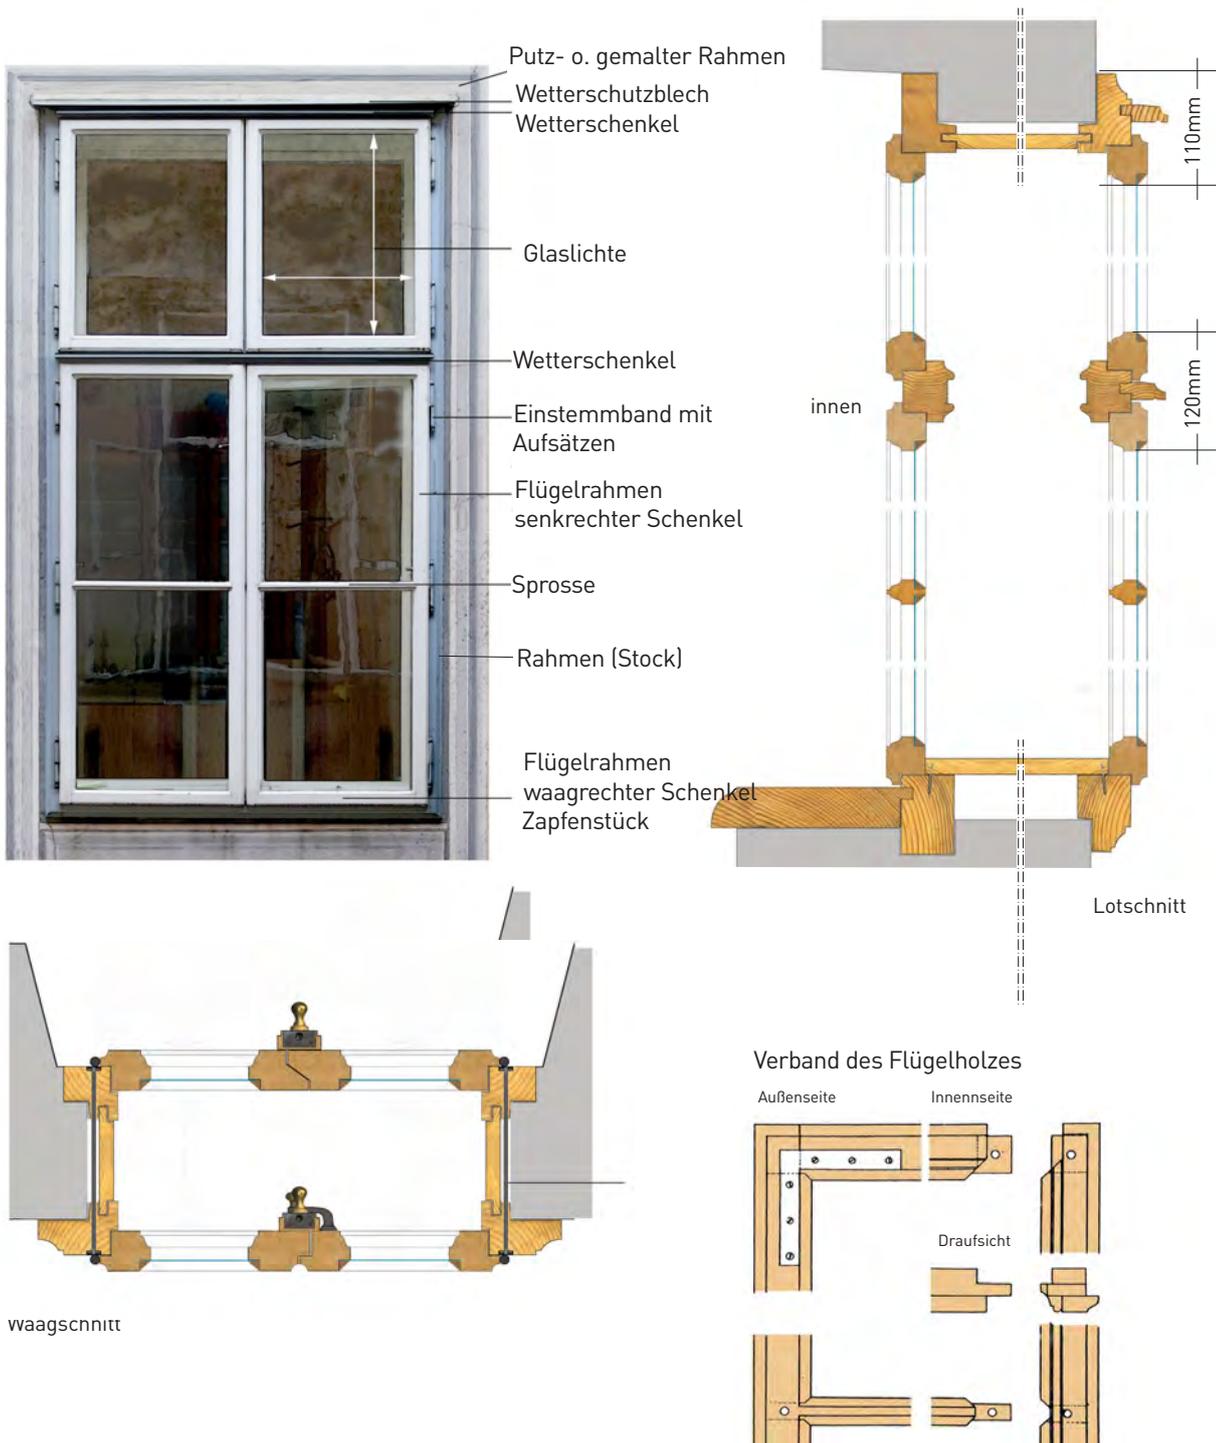
## 1.4. Konstruktion des Kastenfensters - Außenansicht

Konstruktive Einzelteile eines Rahmenstock-Kastenfensters aus dem Jahr 1854 am Beispiel eines Hoffensters in 1030, Ölzeltgasse 4, Ansicht von außen. Abweichend vom allgemein üblichen Pfostenstock (siehe Seite 12) gibt es hier zwei Rahmenstöcke, in welche das Gewände abdeckende Futterbretter eingenuet bzw. angenagelt sind. Vier lange Schrauben, durch welche die beiden Stöcke zusammengezogen werden, geben dem System die nötige Festigkeit.

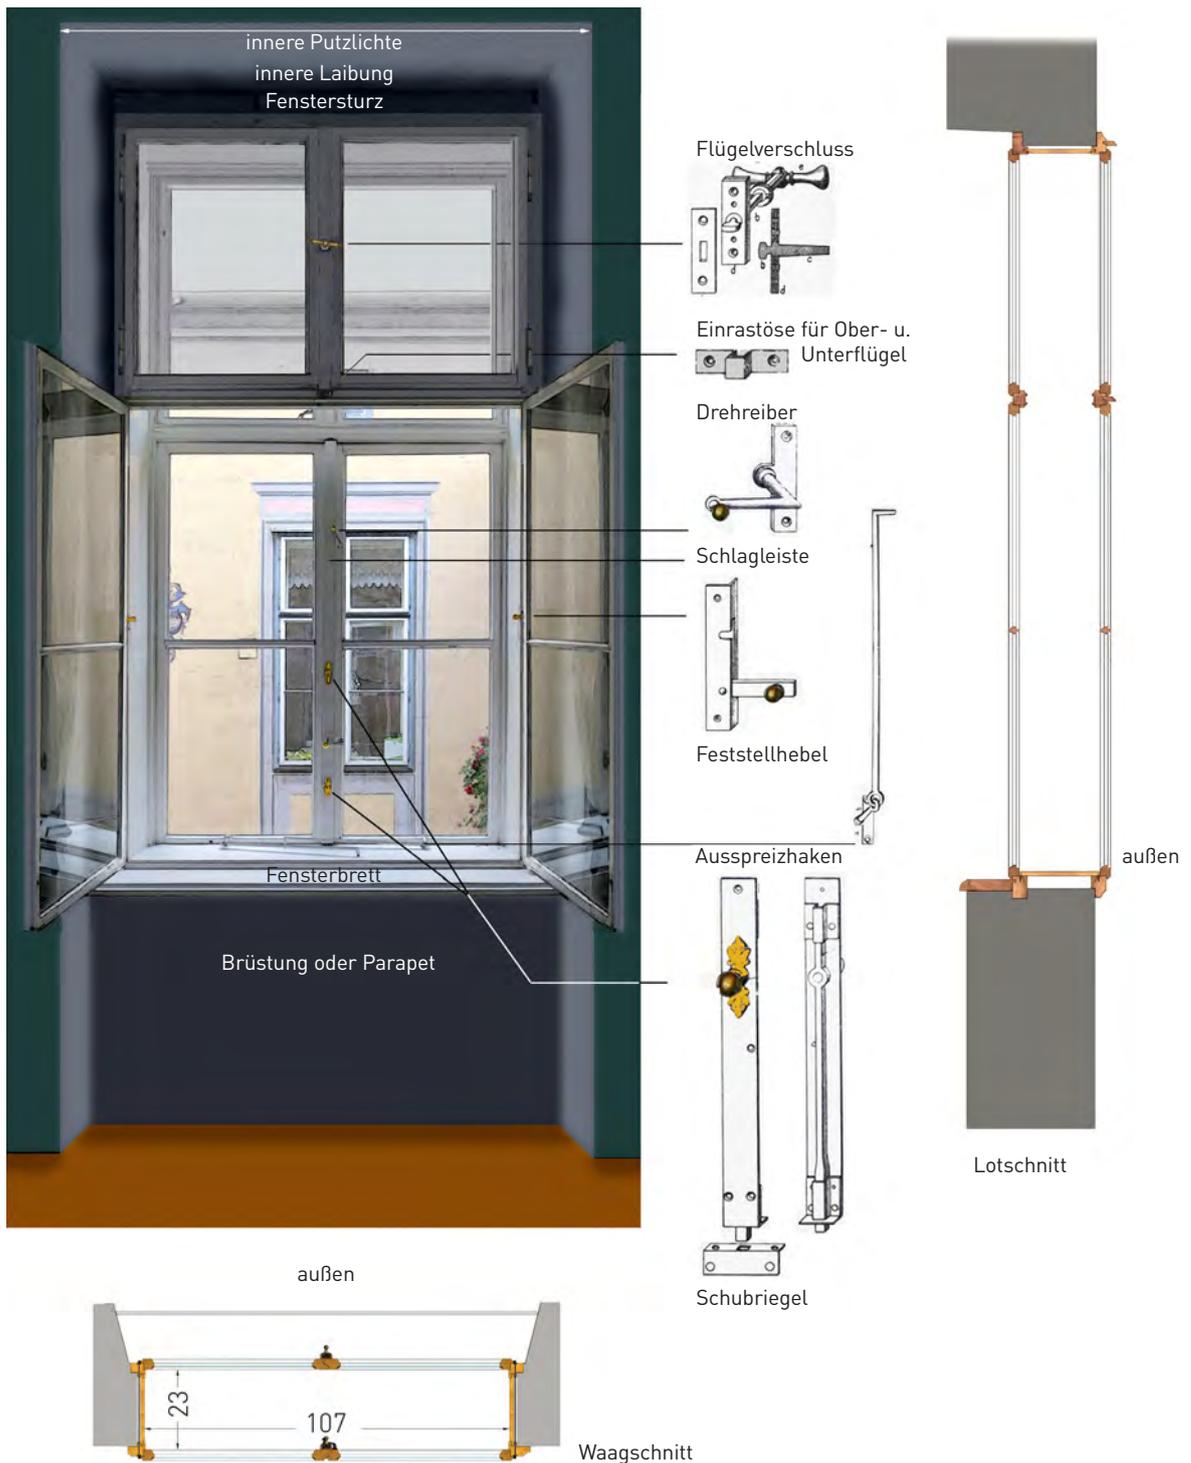
## 1.4. Konstruktion des Kastenfensters - Innenansicht

Konstruktive Einzelteile eines Rahmenstock-Kastenfensters aus dem Jahr 1854 am Beispiel eines Hoffensters in 1030, Ölzeltgasse 4, Ansicht von innen.

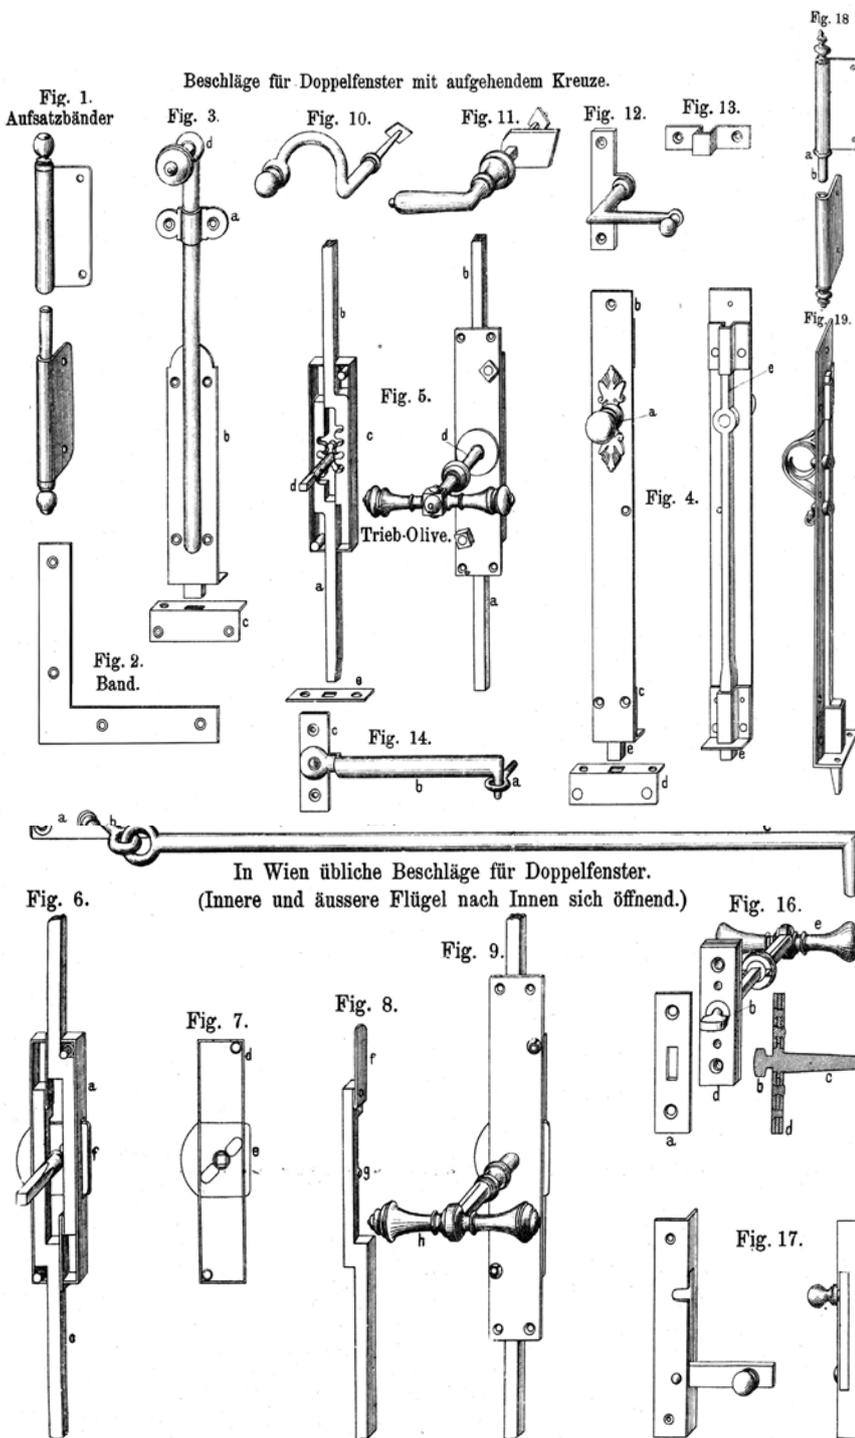
Beschläge und Beschlagteile bestimmen das Erscheinungsbild historischer Fenster wesentlich.

Figuren 1 und 18 Fensterbänder: dienten als unterschiedlich ausgebildete Verbindungselemente zwischen Fensterflügel und Fensterrahmen.

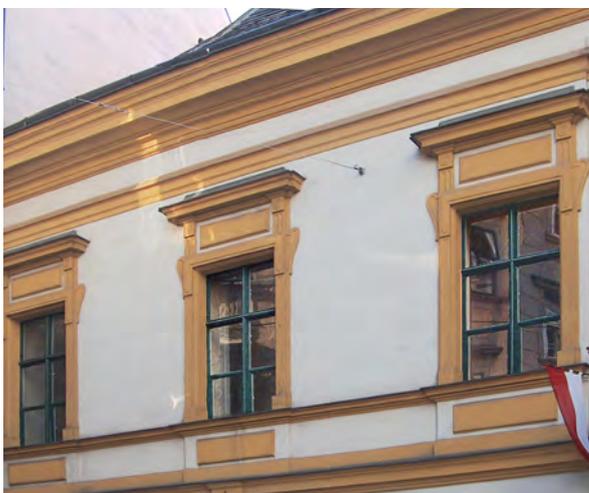
Die Beschläge waren durchwegs aus Eisen, schwarz gebrannt oder verzinkt und mittels schmiedeeiserner Nägel an Rahmen und Flügel befestigt. Typisch waren die Doppeldrehreiber, durch deren Betätigung jeweils zwei Flügel auf einmal geschlossen bzw. geöffnet werden konnten, weiters die oft reich verzierten Scheinhaken, deren rahmenstockseitigen Paare durch angehängte Ösen gleichzeitig die Funktion von Bändern erfüllten.

Einfachfenster aus dem Barock im Heiligenkreuzerhof. 1010, Schönlaterngasse 5.

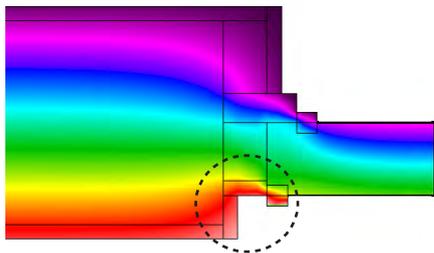
#### Temperaturverlauf im Anschlussbereich eines Kastenfensters mit Einfachverglasung an beiden Flügeln

Das Kastenfenster weist an beiden Flügeln eine 4mm starke Einfachverglasung mit  $U=5,7 \text{ W/m}^2\text{K}$ , der U-Wert des gesamten Kastenfensters ist  $2,9 \text{ W/m}^2\text{K}$ .

Unter den angenommenen Rahmenbedingungen (Außentemperatur  $-10^\circ\text{C}$ , Innentemperatur  $+20^\circ\text{C}$ ) werden die Oberfläche der inneren Scheibe bis auf  $8,1^\circ\text{C}$  und einzelne Stellen des Flügelrahmens auf  $10,8^\circ\text{C}$  abgekühlt, jedoch liegen sämtliche Temperaturen am Stockrahmen und an der Fensterlaibung mit zumindest  $16,1^\circ\text{C}$  deutlich darüber. Unter erhöhten, aber durchaus noch üblichen Raumluftfeuchten von von bis zu 70% r.F. bei  $20^\circ\text{C}$  besteht keine Gefahr einer schädlichen Kondensat- oder Schimmelbildung.

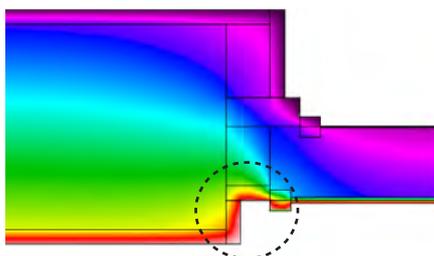
#### Temperaturverlauf im Anschlussbereich eines Kastenfensters mit innenseitiger Isolierverglasung

Das Kastenfenster weist innen eine Zweischeiben-Isolierverglasung 4-12-4 mit  $U_g=1,1 \text{ W/m}^2\text{K}$ , außen 4mm starkes Einfachglas mit einem U-Wert von  $5,7 \text{ W/m}^2\text{K}$ , der U-Wert des gesamten Kastenfensters ist  $0,9 \text{ W/m}^2\text{K}$ . Unter den angenommenen Rahmenbedingungen (Außentemperatur  $-10^\circ\text{C}$ , Innentemperatur  $+20^\circ\text{C}$ ) wird Oberfläche der inneren Scheibe nur noch auf Temperaturen von  $16,6^\circ\text{C}$  abgekühlt, während sämtliche Temperaturen am Flügel- und am Stockrahmen sowie auch die Temperatur der Fensterlaibung mit zumindest  $15,3^\circ\text{C}$  zwar darunter liegen, aber unter erhöhten, jedoch durchaus noch üblichen Raumluftfeuchten von von bis zu 70% r.F. bei  $20^\circ\text{C}$  weiterhin keine Gefahr einer schädlichen Kondensat- o. Schimmelbildung darstellen.

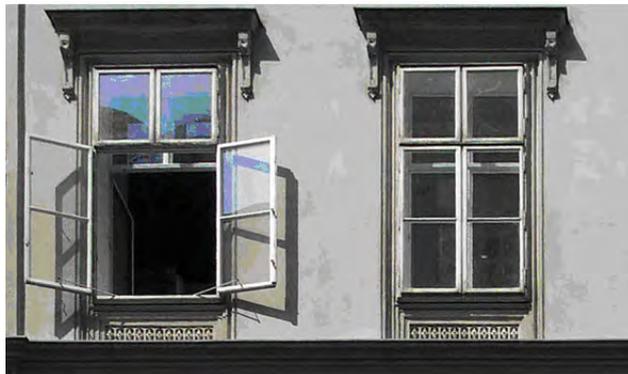
Altwiener Kastenfenster (Gebäude 1854 errichtet), fassadenbündig und nach außen aufgehend, im Zustand nach einer Reparatur im Jahr 1960. Mit Ausnahme der aufgehenden Mittel- und der jeweils unteren Zapfenstücke (waagrechte Flügelteile) der Außenfenster waren alle Originalteile erhalten. Die Verbindungen waren zum Teil locker, unter der stellenweise rissigen und abgeblätterten Farbbeschichtung gab es auch Holzverwitterungen. Fensterreparatur im Jahr 1985 im Rahmen einer Sockelsanierung nach § 18 MRG.

Zustand vor der Fensterreparatur, Aufnahme von 1985.

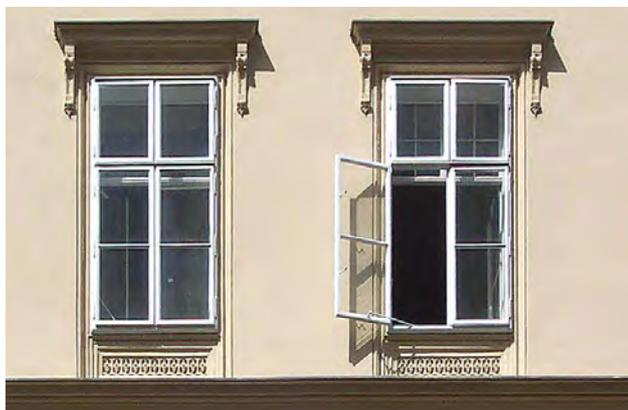
Sehr gute Haltbarkeit, kleine Beschichtungsschäden traten erst nach 15 Jahren auf, geringfügige Reparaturen und Neuanstrich erfolgten im Jahr 2005, also nach 20 Jahren.

Zustand nach der Fensterreparatur, Aufnahme von 2005.

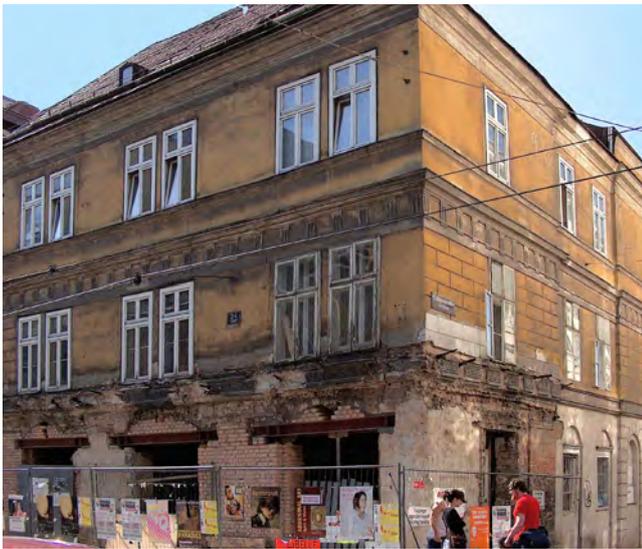
Altwiener Kastenfenster (Gebäude in der ersten Hälfte des 19. Jahrhunderts errichtet), fassadenbündig und nach außen aufgehend. Viele Fenster im Gebäude waren bereits gegen Kunststofffenster getauscht. Bei der Erneuerung wurden alle Fenster zu Altwiener Kastenfenstern rückgebaut, Vorbild für den Nachbau waren sechs noch vorhandene Originalfenster.

Aufnahme zu Beginn der Bauarbeiten 2004.

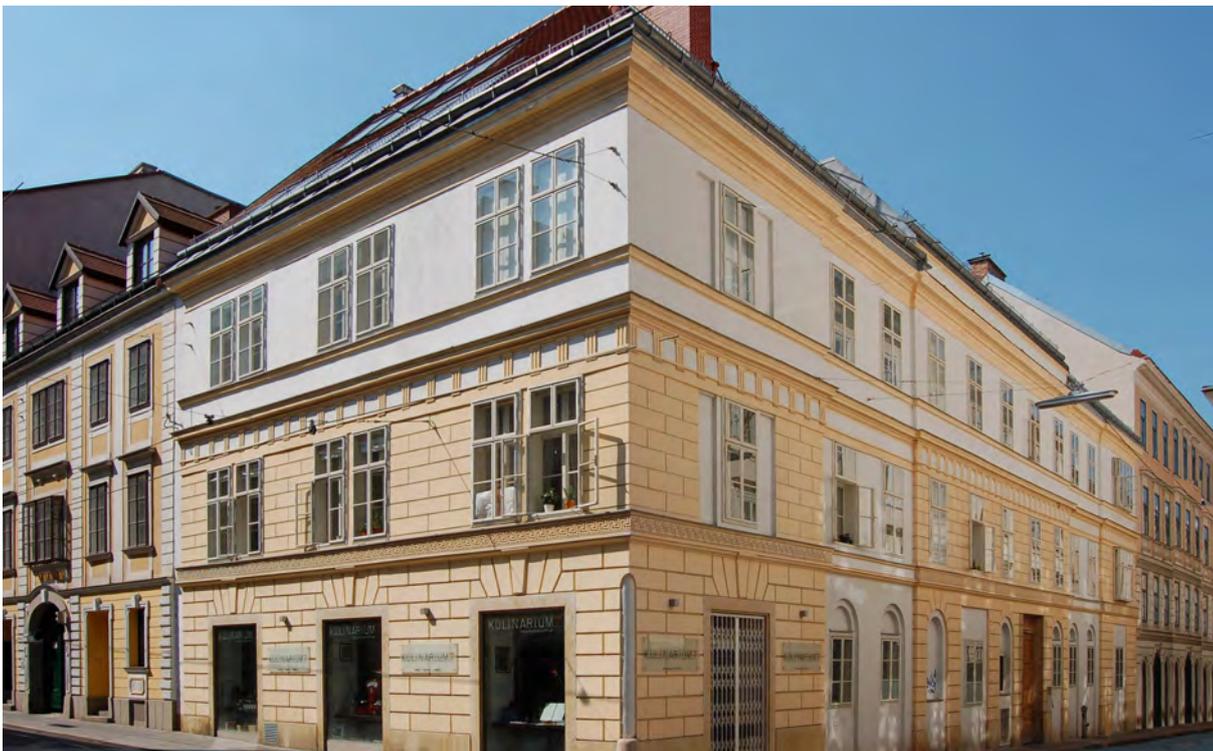
Aufnahme nach Fertigstellung 2006.

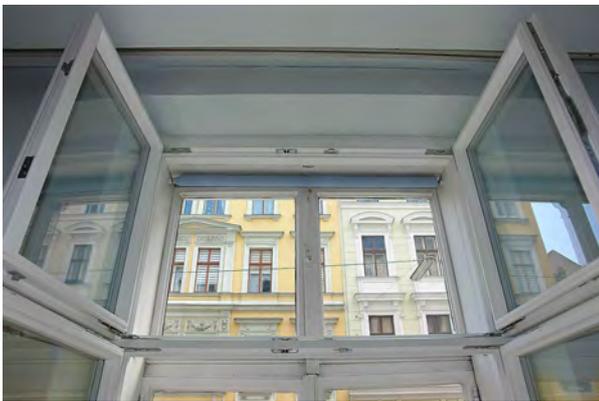
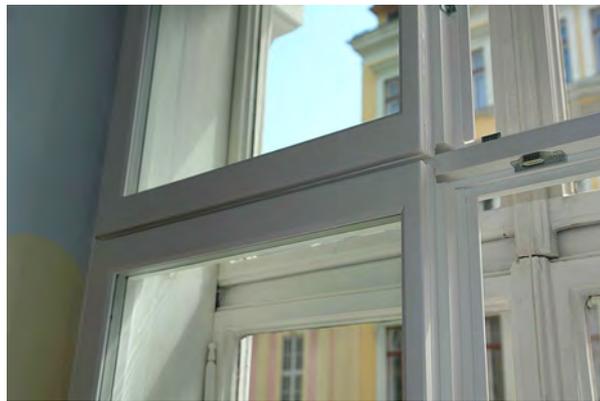
Vierflügelige Wiener Kastenfenster (Gebäude 1883 errichtet), in die Laibung gerückt, nach innen aufgehend. Im Zuge der Modernisierung wurden Stock und Außenflügel erhalten. Der Abbruch beschränkte sich auf das Aushängen der Flügel und den Abbruch von Kämpfer und Setzholz. Raumseitig wurde das Fenster durch ein neues Innenfensterelement mit moderner Technik ergänzt. Diese Lösung verbindet hochwertigen Wärme- und Schallschutz mit der weitgehenden Erhaltung des historischen Fensters.

Ansicht der neuen Innenflügel mit Isolierverglasung.

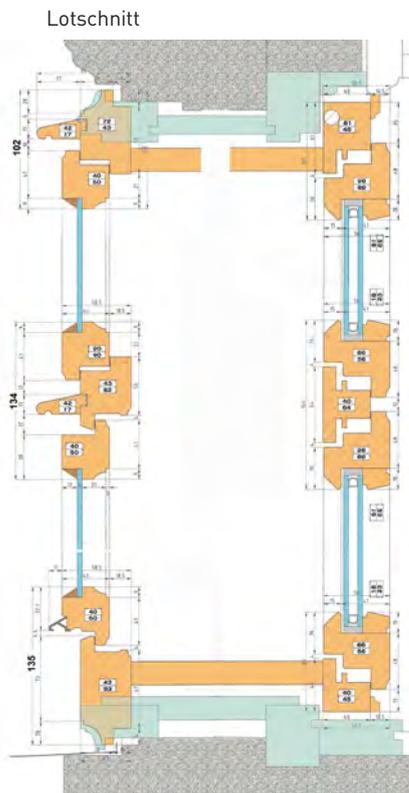
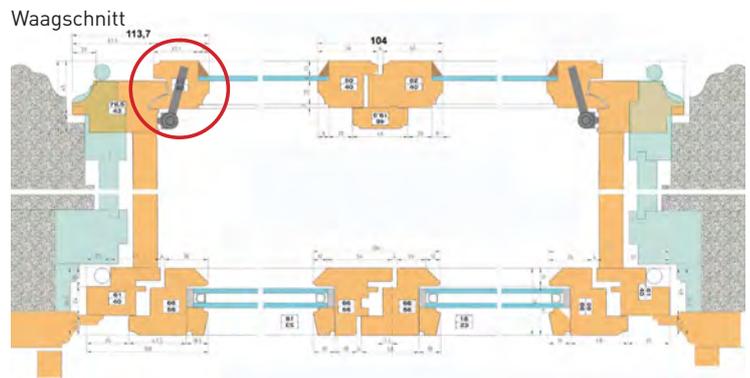
Konstruktion eines Geißfußfensters.  
Der namensgebende Falz ist rot eingekreist. Frontansicht  
siehe Seite 59 (Beispiel 1030, Salesianergasse 2).

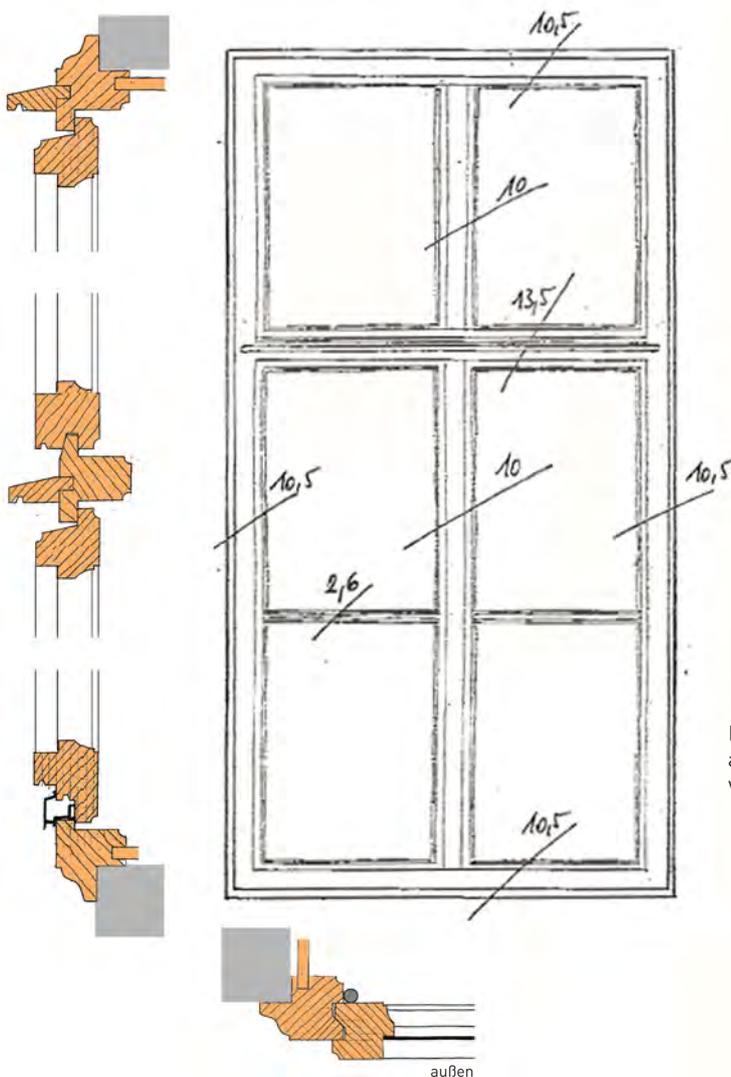
Ersatz der Altwiener Kastenfenster (Gebäude 1833 errichtet) durch Leistenpfostenfenster mit einer Geißfußkonstruktion. Änderung der Anschlagrichtung von außen zu innen aufschlagend. Gute Imitation eines Altwiener Kastenfensters. Durch die Verwendung von Steckflügeln in den Oberlichten war keine Dichtung oder Regenleiste über dem Kämpfer nötig.

Die braune Fensterfarbe dürfte nicht authentisch sein, die Originalfarbe war vermutlich weiß.

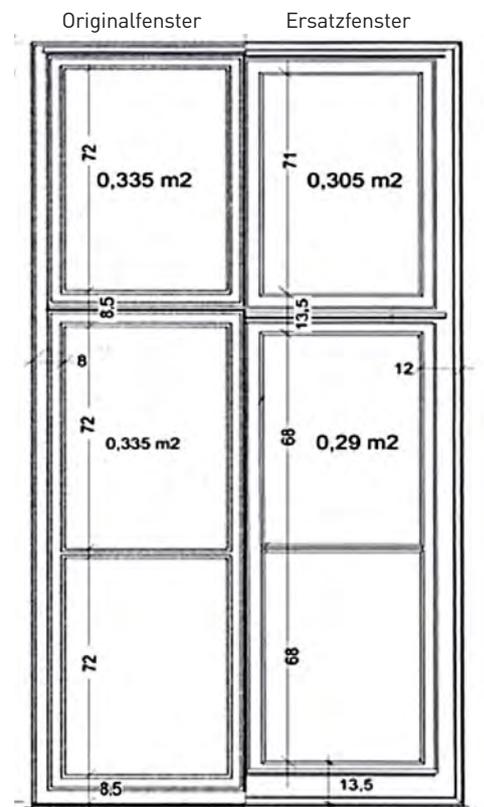
Ansicht: Vergleich der wichtigsten Abmessungen vor (links) und nach (rechts) dem Umbau.

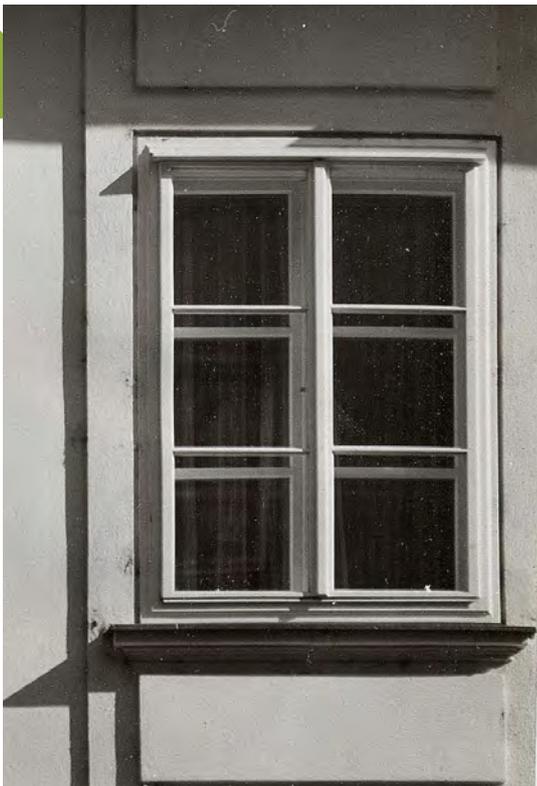
1080, Neudeggasse 18.  
**Gute Lösung:** Das relativ kleine Fenster ist mit zwei Flügeln gut ausgestattet.

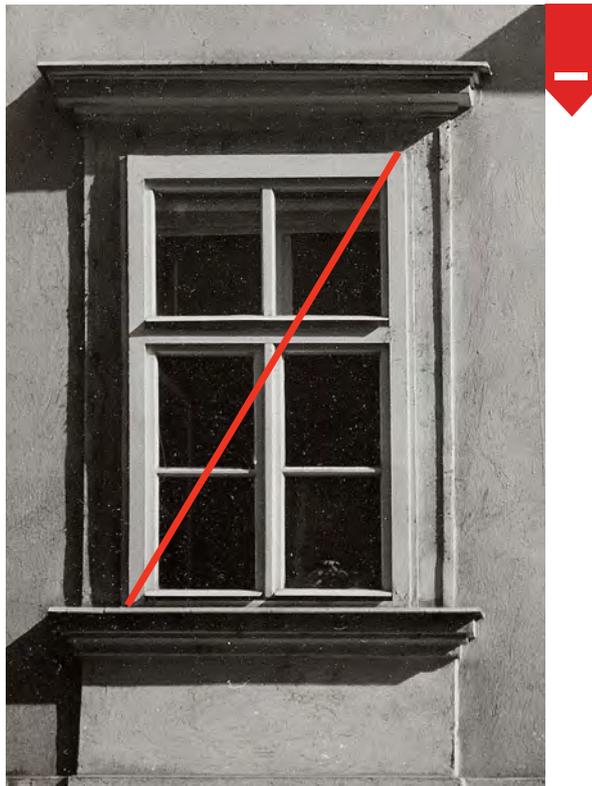
Beim Nachbarhaus Neudeggasse 20 (erbaut 1777) wurde eine neue Konstruktion mit drei Flügeln und Kämpfer gewählt, Rahmen und Kämpfer sind nun zu breit. Für relativ kleine Fenster ist diese Lösung nicht empfehlenswert.

1080, Neudeggasse 20.  
**Schlechte Lösung:** Rahmen und Kämpfer sind zu breit aufgrund der Lösung mit drei Außenflügeln.

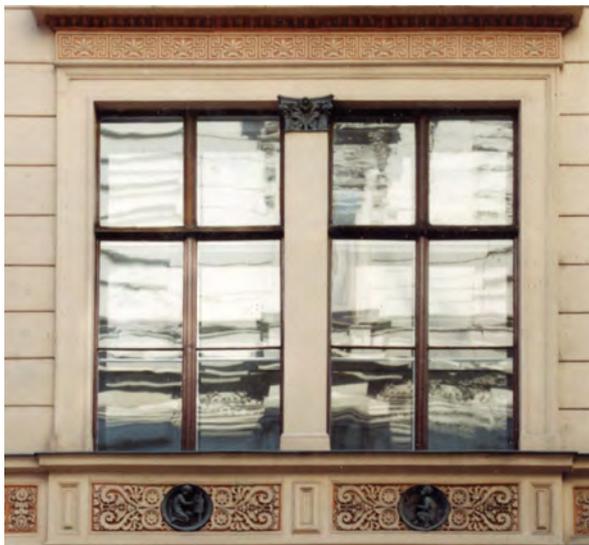
Frühes Beispiel eines Gebäudes (erbaut 1844), dessen Fenster schon hinter das Gewände versetzt wurden. Restaurierung der Fassaden, nachträgliche Fensterauswechslung. Austausch der Wiener Kastenfenster zu Isolierglasfenstern. Änderung der Konstruktion, Vergrößerung der Profile und Proportionen, Änderung des Glases und der Farbe.

Vor dem Umbau: Wiener Kastenfenster der Frühgründerzeit.

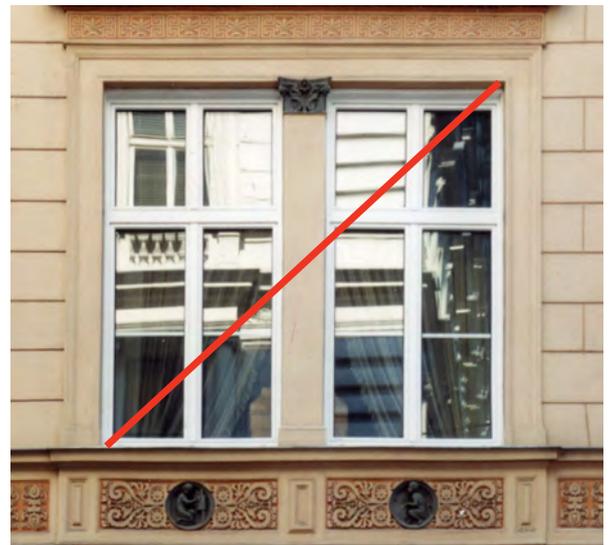
Nach dem Fenstertausch 1997.

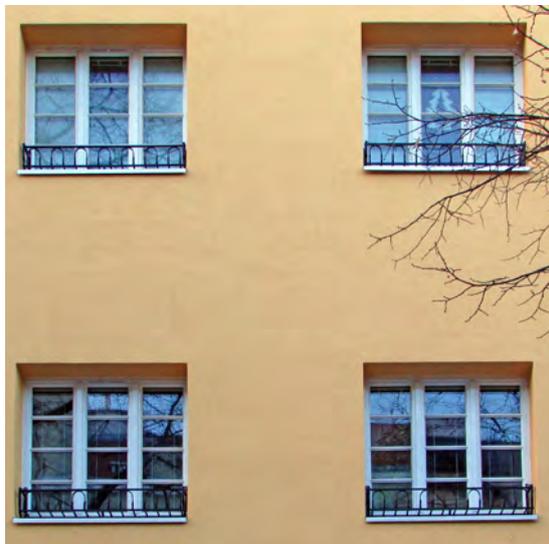
Oben: originales Holzkastenfenster aus 1926.  
Unten: Isolierglasfenster, getauscht 2013.

Die Tauschfenster sitzen durch den Vollwärmeschutz ca. 15cm tiefer in der Fensterlaibung.

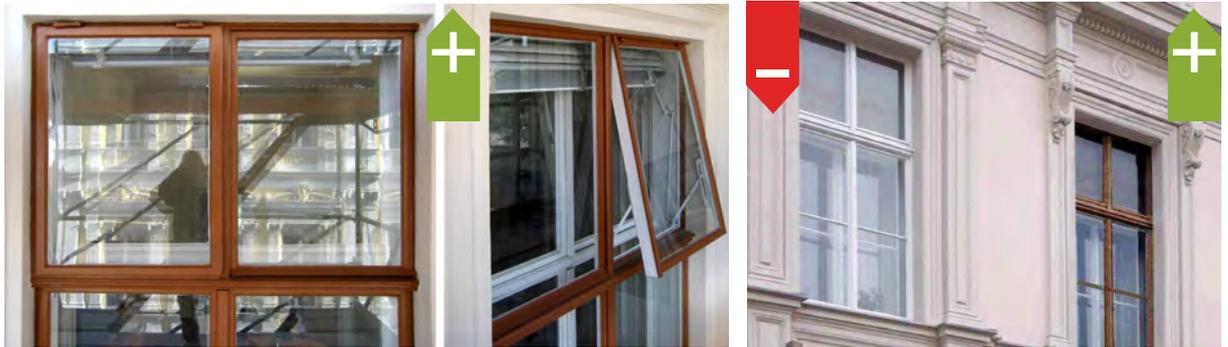
1010, Schwarzenbergplatz, ehemaliges Palais Wertheim. Vorbildhafte Restaurierung, sehr guter Brauntön. Nach Abbrennen mit Heißluft und sorgfältiger Reinigung wurde ein neuer Ölfarbanstrich in zwei Schichten aufgetragen. Die Farbe orientiert sich am Ton von Eichenholz, empfehlenswert.

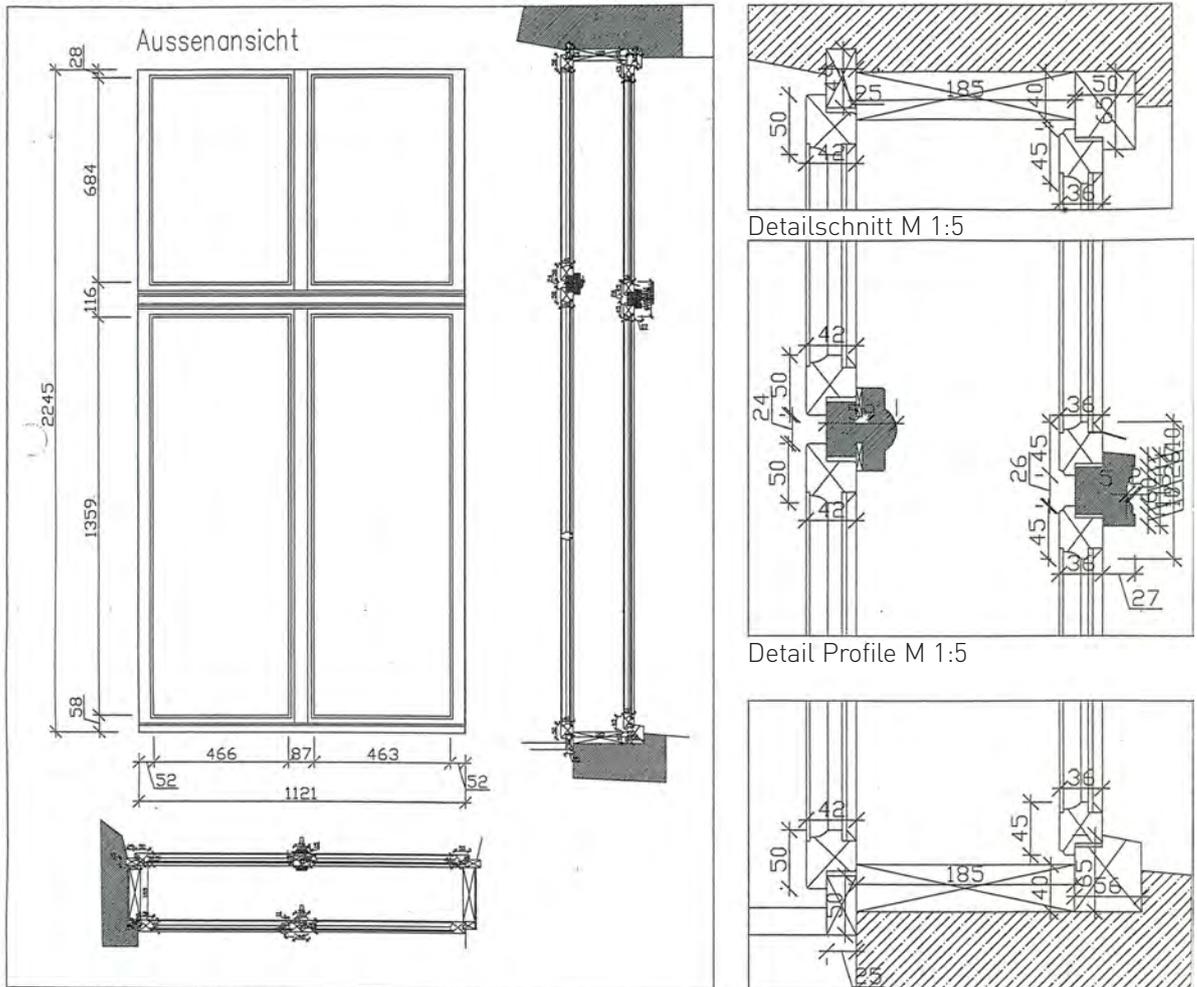
Ansicht und Schnitte M 1:20

Musterplan Fensterauswechslung Bestand M 1:20 (Darstellung hier nicht im Maßstab)  
 Ansicht, Schnitte bemaßt, M 1:20; Detailschnitte, Profile M 1:5-1:1, bemaßt.

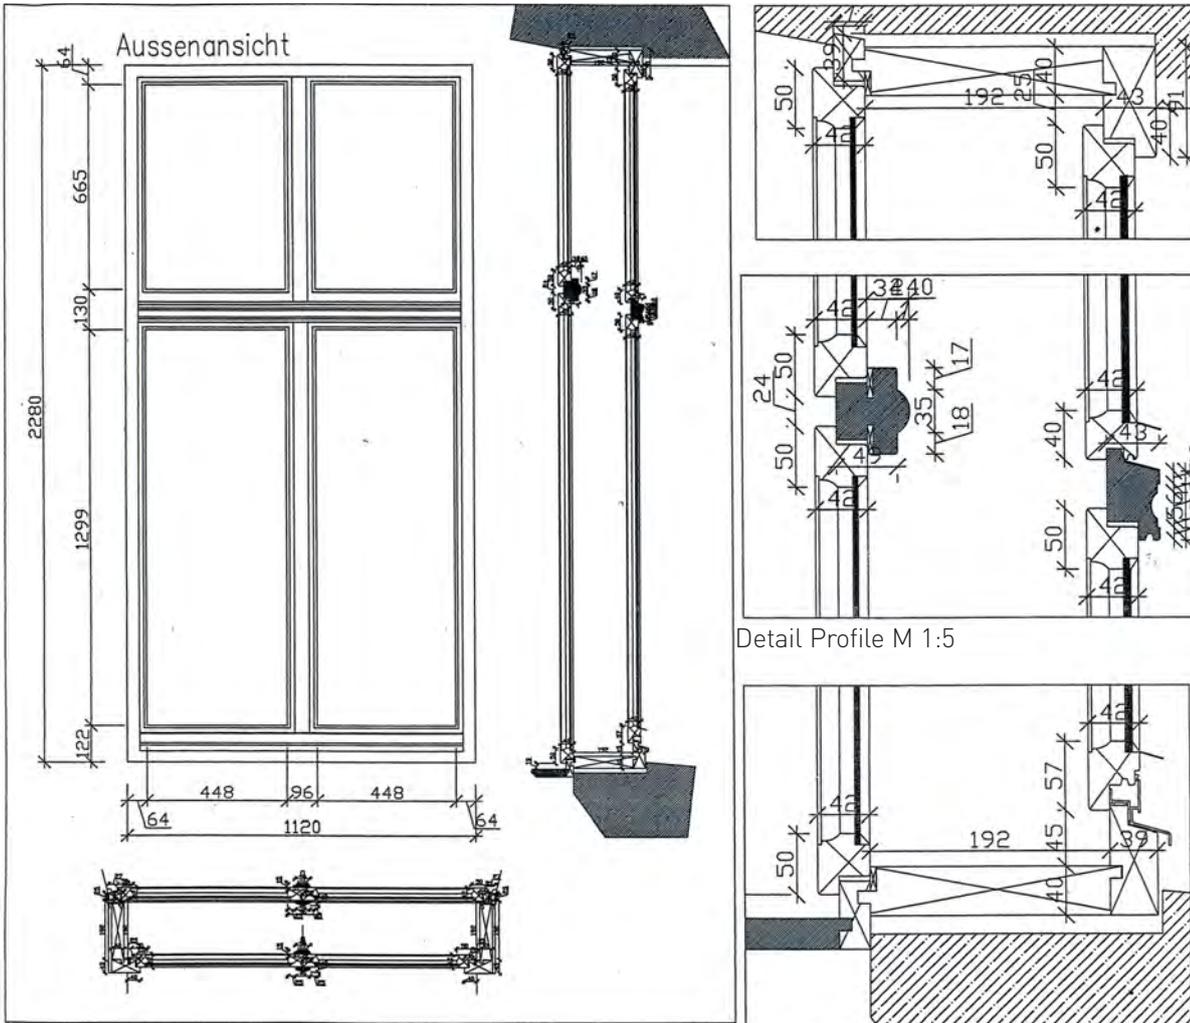
Ansicht und Schnitte M 1:5

Musterplan Fensterauswechslung Neuprojekt  
 Ansichtwn 1:20 -1:10; Detailschnitte, Profile M 1:5-1:1, bemaßt.
