# Masterplan Gehen 21. Bezirk, Floridsdorf

## Bestandsanalyse - Karte Nr. 7 Infrastrukturelle Qualität

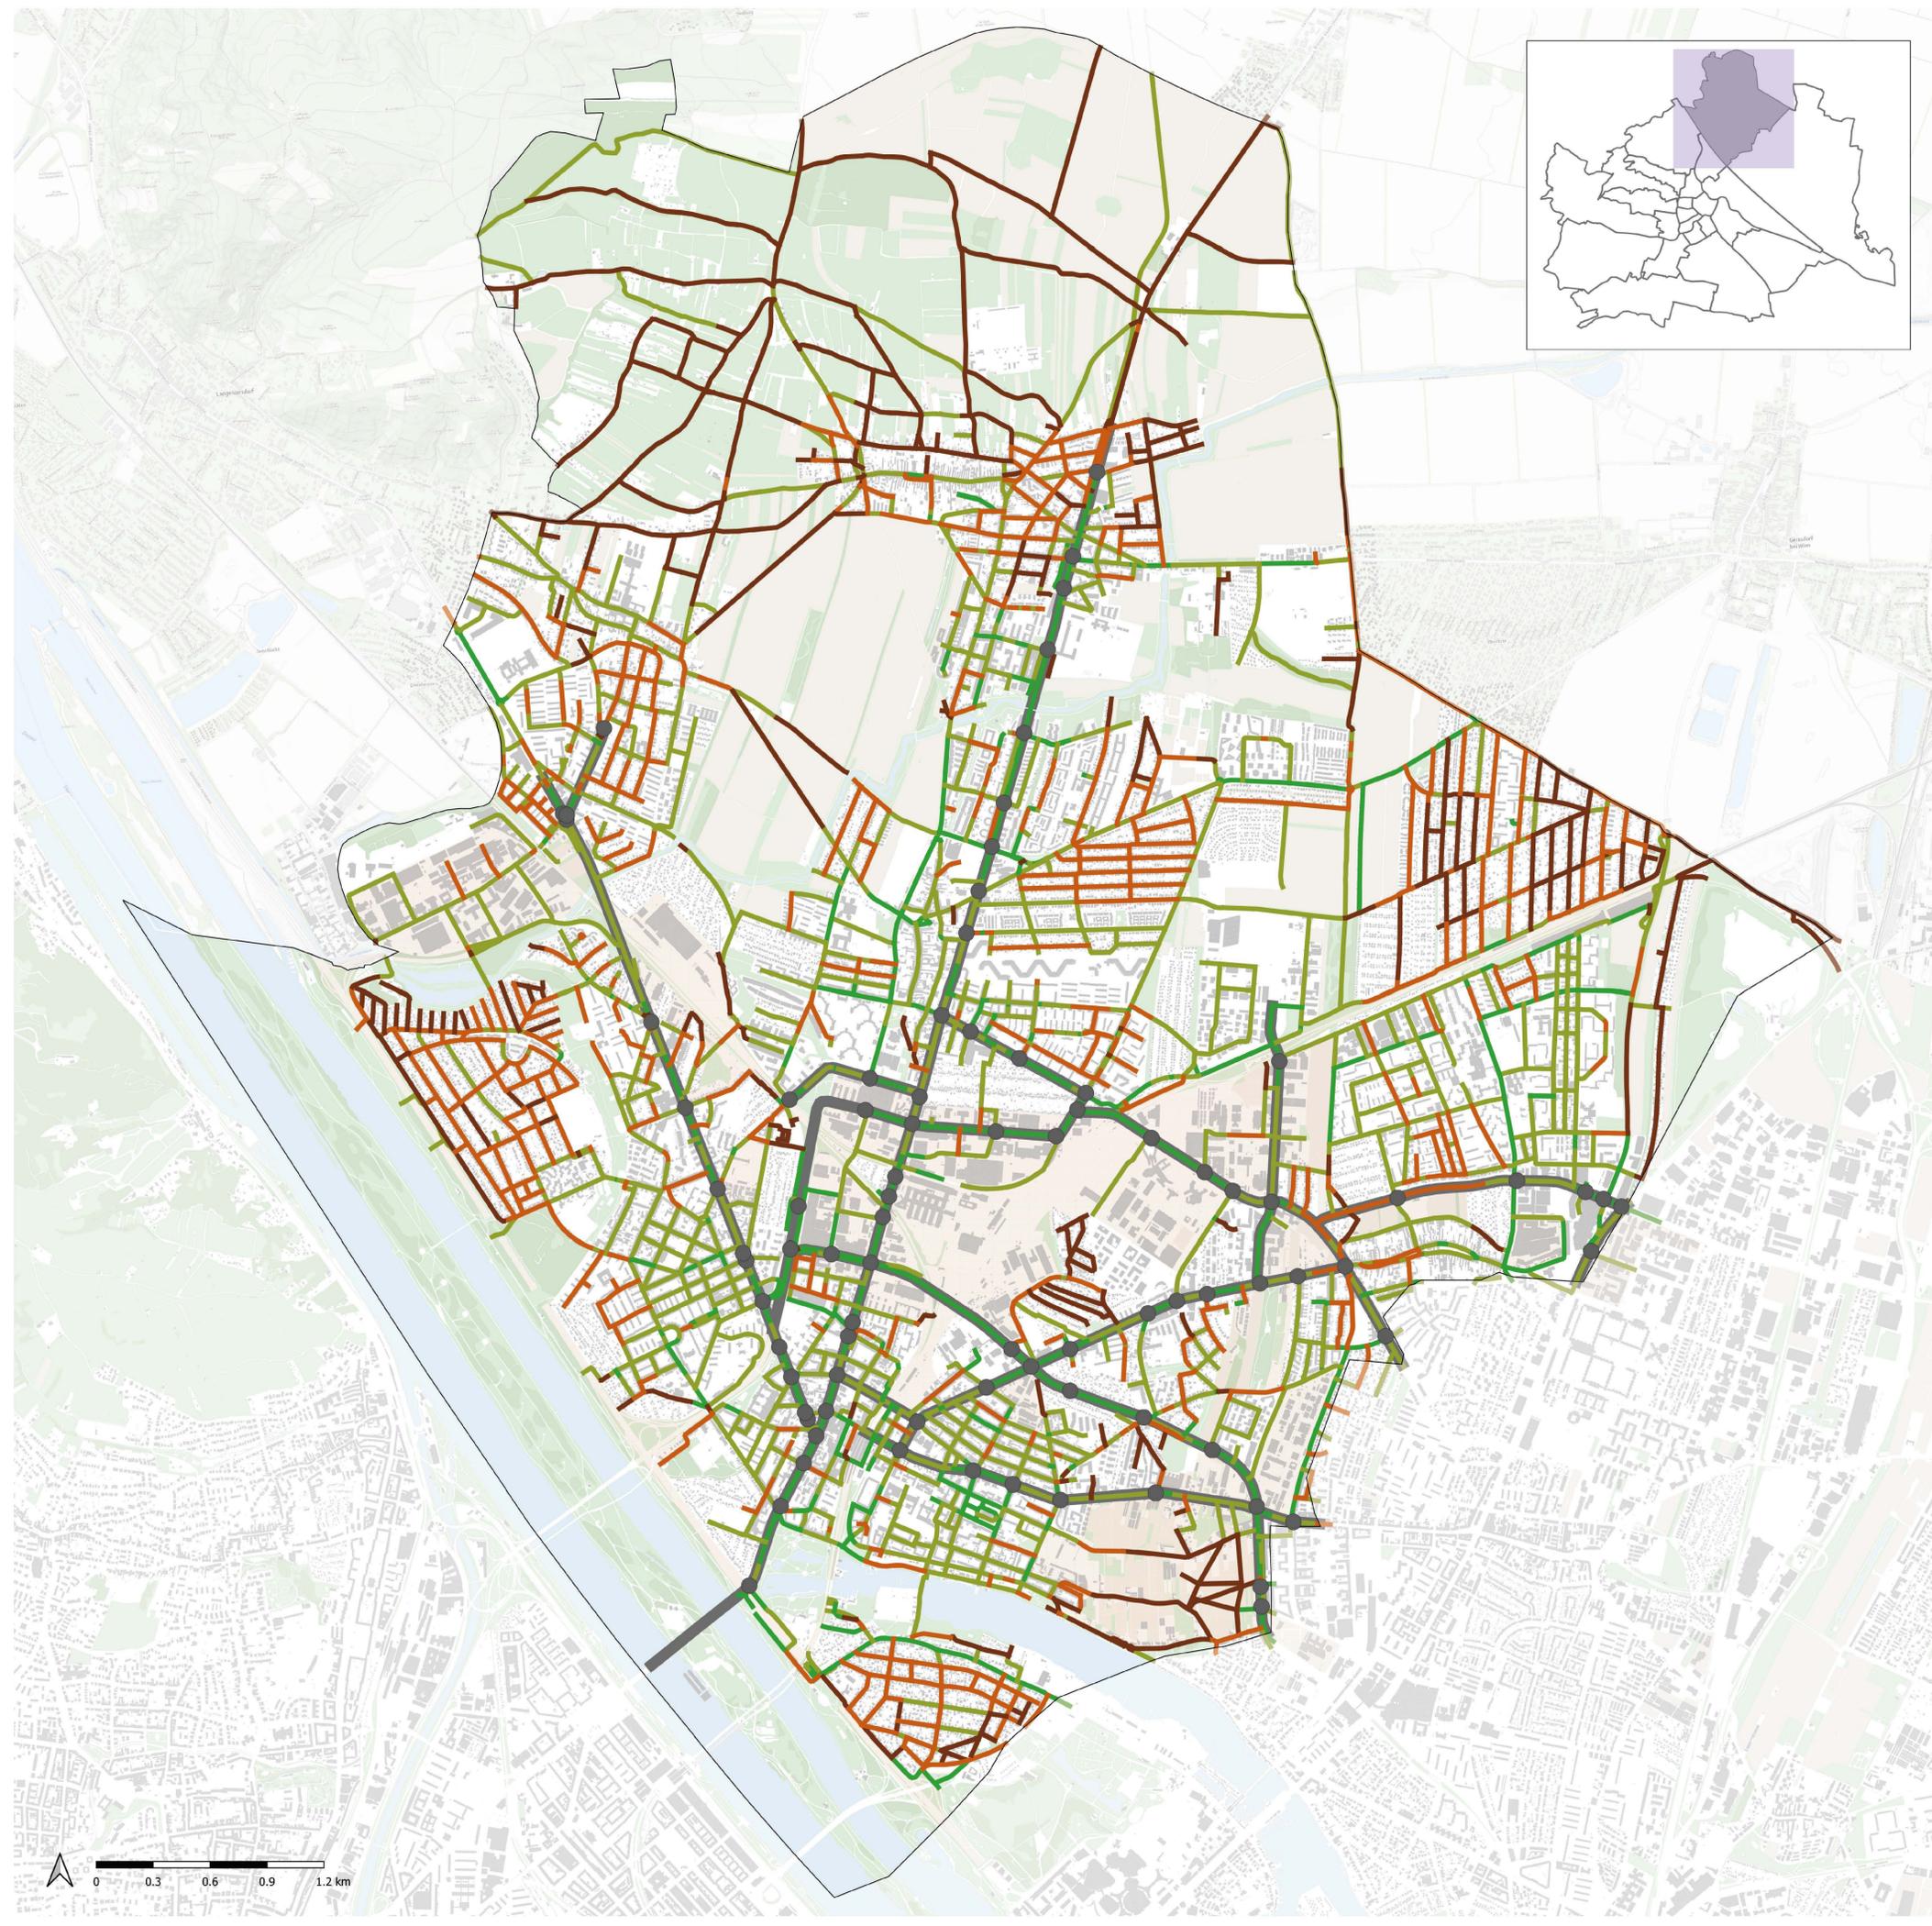
### Gehsteigbreite

- < 1m
- 1m - 2m
- 2m - 3m
- > 3m

### Barrieren

- Lineare Barrieren
- Bestehende Querungsmöglichkeit

### Flächige Barrieren

- Gewerbe- und Industriegebiete, Gleisanlagen, urbane Lücken und Stadtentwicklungsgebiete
